Meerjarenonderhoudsplanung

VvE De Terrassen

Inspectiedatum: 29-11-2023
Inspecteur: M.C.M.(Melissa) Suijkerbuijk

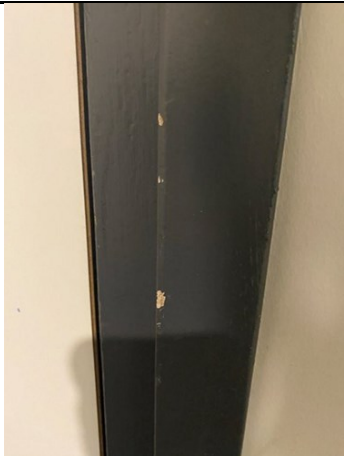
323101	Deuren hout	158 st	1
Beschadiging; eindstadium			1

Ernst:	Serieus

Intensiteit:	Hoog (Eindstadium)	
	Omvang:	Incidenteel: Minder dan 2%	
<hr/> Maatregel: Uitvoeringsjaar: <hr/>			
Toelichting Beschadigingen op het kozijn. Herstel middels periodiek binnen schilderwerk.			
	Score	Acceptabele score	Prioriteit
Veiligheid/gezondheid			
Cultuur historische waarde			
Gebruik en bedrijfsproces			
Technische vervolgschade	1	2	7
Toename klachtenonderhoud			
Beleving, esthetica	2	3	8
Energie

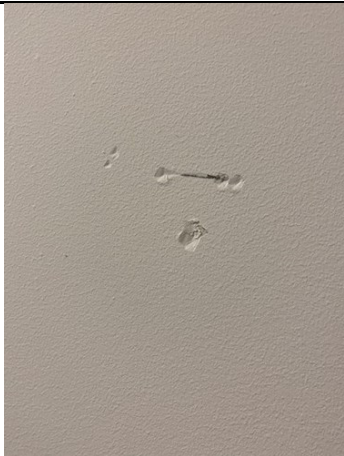
421123	Binnenwandafwerking stucwerk	513,6 m2	1	
Beschadiging; eindstadium			1

<p>Ernst: Serieus</p> <p>Intensiteit: Hoog (Eindstadium)</p> <p>Omvang: Incidenteel: Minder dan 2%</p> <hr/> <p>Maatregel:</p> <p>Uitvoeringsjaar:</p> <hr/> <p>Toelichting</p> <p>Beschadigingen in het trappenhuis. Herstel middels periodiek binnen schilderwerk.</p>		
		Score	Acceptabele score	Prioriteit
Veiligheid/gezondheid				
Cultuur historische waarde				
Gebruik en bedrijfsproces				
Technische vervolgschade				
Toename klachtenonderhoud				
Beleving, esthetica		3	3	7
Energie

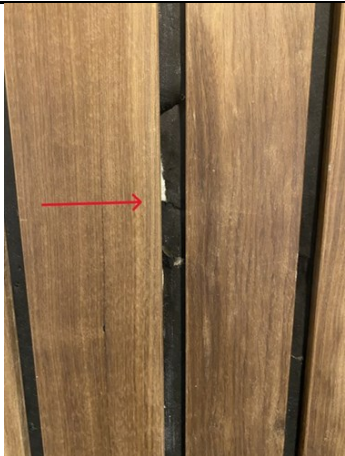
421201	Binnenwandafwerking hout	22,8 m2	1		
Beschadiging; eindstadium			1

<p>Ernst: Serieus</p> <p>Intensiteit: Hoog (Eindstadium)</p> <p>Omvang: Incidenteel: Minder dan 2%</p> <hr/> <p>Maatregel:</p> <p>Uitvoeringsjaar:</p> <hr/> <p>Toelichting</p> <p>Houten wandafwerking naast de postbussen is beschadigd. Advies: herstel middels dagelijks onderhoud.</p>			
		Score	Acceptabele score		Prioriteit
Veiligheid/gezondheid					
Cultuur historische waarde					
Gebruik en bedrijfsproces					
Technische vervolgschade					
Toename klachtenonderhoud					
Beleving, esthetica		2	3		8
Energie

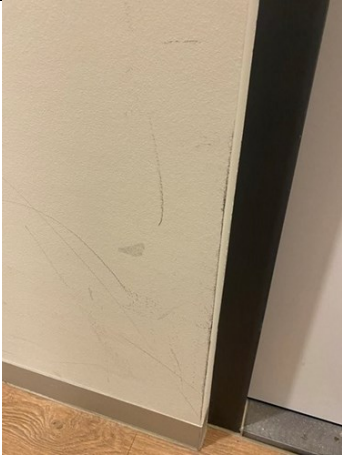
421222	Binnenwandafwerking behang, glasweefsel	727,86 m2	1
Glasweefsel			
Vuil, aanslag, verkleuring			1

<p>Ernst: Gering</p> <p>Intensiteit: Laag (Beginstadium)</p> <p>Omvang: Incidenteel: Minder dan 2%</p> <hr/> <p>Maatregel:</p> <p>Uitvoeringsjaar:</p> <hr/> <p>Toelichting</p> <p>Meerde vervuilingen op het behang. Advies: herstel middels periodiek binnen schilderwerk.</p>	 	
	Score	Acceptabele score	Prioriteit
Veiligheid/gezondheid			
Cultuur historische waarde			
Gebruik en bedrijfsproces			
Technische vervolgschade			
Toename klachtenonderhoud			
Beleving, esthetica	3	3	7
Energie

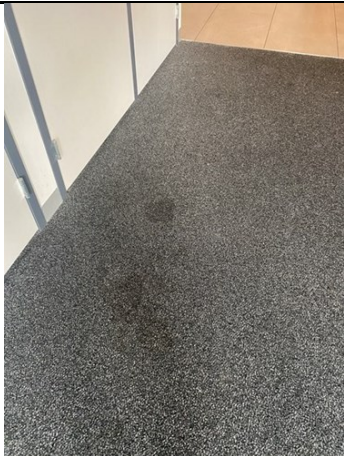
432219001	Vloerafwerking tapijt, entreetmat	15 m2	1																																								
Vuil, aanslag, verkleuring			1

<p>Ernst: Gering</p> <p>Intensiteit: Midden (Gevorderd stadium)</p> <p>Omvang: Incidenteel: Minder dan 2%</p> <hr/> <p>Maatregel:</p> <p>Uitvoeringsjaar:</p> <hr/> <p>Toelichting</p> <p>Er zitten vlekken in de entree mat. Advies om aan de schoonmaker te vragen om dit grondig te reinigen.</p>

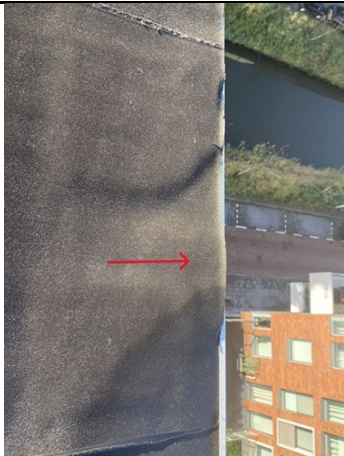
472110003	Dakafwerking bitumen, baanvormig, ongeballast	6 m2	2	
Loszittend, onsamenvhangend; eindstadium			2

<p>Ernst: Ernstig</p> <p>Intensiteit: Hoog (Eindstadium)</p> <p>Omvang: Incidenteel: Minder dan 2%</p> <hr/> <p>Maatregel:</p> <p>Uitvoeringsjaar:</p> <hr/> <p>Toelichting</p> <p>Het bitumen is uit de dakrim geraakt waardoor hij omhoog/open staat. Dit kan mogelijke lekkages veroorzaken. Het gebrek is bekend en wordt opgepakt door de technische beheerder.</p>		
		Score	Acceptabele score	Prioriteit
Veiligheid/gezondheid				
Cultuur historische waarde				
Gebruik en bedrijfsproces		2	1	4
Technische vervolgschade		3	2	5
Toename klachtenonderhoud		2	2	6
Beleving, esthetica				
Energie

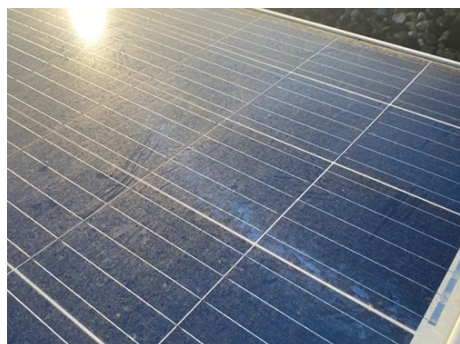
515230	Zonnecollector, frame-constructie	106 st	1
---------------	--	--------	----------

Vervuiling	1
-------------------	----------

Ernst: Gering
 Intensiteit: Midden (Gevorderd stadium)
 Omvang: Regelmatig: 10-30%

De zonnepanelen zijn vervuild. Advies om te laten reinigen, dit kan middels een preventief schoonmaakcontract.

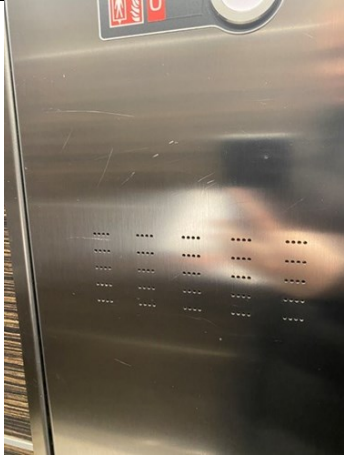
661100	Elektrische lift	1 st	1																																
Krassen			1

<p>Ernst: Gering</p> <p>Intensiteit: Laag (Beginstadium)</p> <p>Omvang: Incidenteel: Minder dan 2%</p> <hr/> <p>Maatregel:</p> <p>Uitvoeringsjaar:</p> <hr/> <p>Toelichting</p> <p>Krassen op het liftpaneel. Geen maatregel opgenomen.</p>
